Normas e Critérios de Intervenção | Centro Histórico Salvador - Ba

SETOR A - Subárea 4 | Graus de Preservação

SETOR A - CARMO / SANTO ANTÔNIO

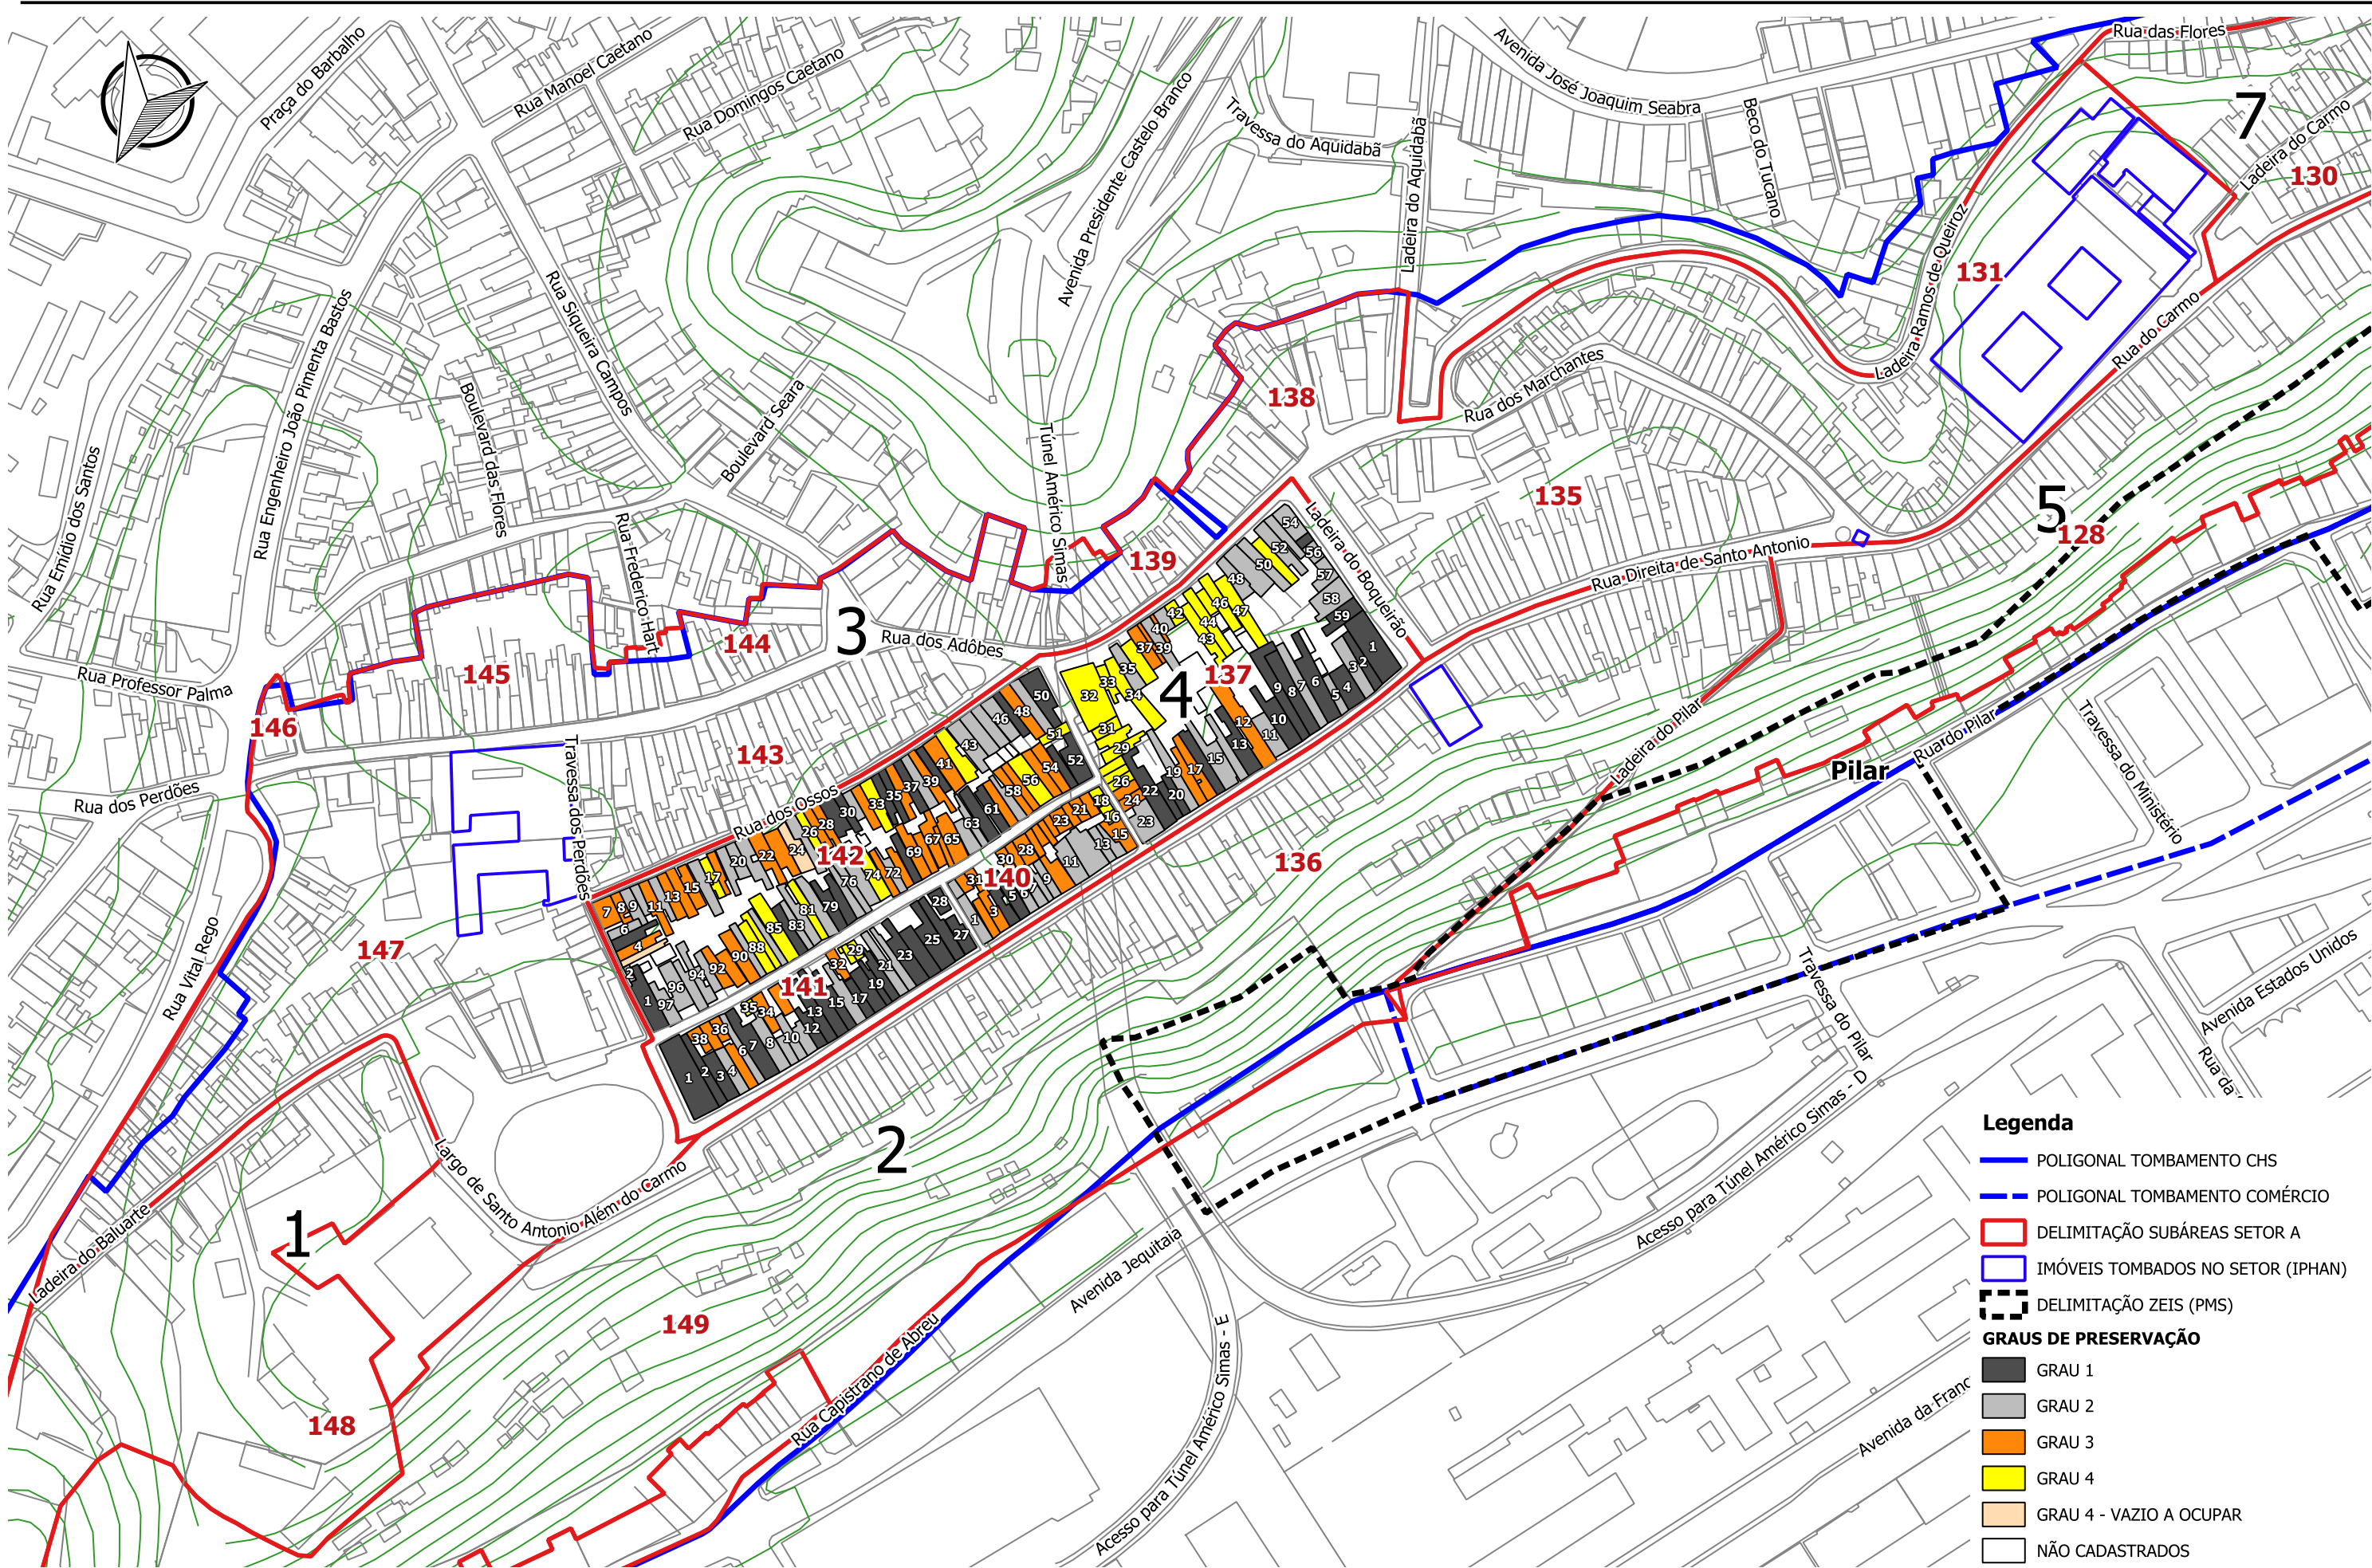
### Graus de preservação

| GRAU 1 | GRAU 2 | GRAU 3 | GRAU 4 |
|---|---|---|---|
| Edificações que guardam alto nível de integridade dos seus aspectos tipológico, construtivo e artístico, determinantes para a configuração urbana e paisagística e para a compreensão dos processos históricos de formação dos setores. Apresentam íntegros, na totalidade ou na maior parte, os referidos elementos, são passíveis de ações de manutenção, conservação e/ou restauração e demandam pequenas intervenções de recuperação. | Edificações que guardam nível parcial de integridade dos seus aspectos tipológico, construtivo e artístico, determinantes para a configuração urbana e paisagística e para a compreensão dos processos históricos de formação dos setores. Incluem-se neste Grau: <ul style="list-style-type: none"> <li>a) Aquelas em estado de arruinamento que reúnem de modo suficiente elementos que as tornam importantes para a percepção da configuração urbana e paisagística característica dos setores onde se localizam.</li> <li>b) Aquelas de construção relativamente recente, porém ambientadas com relação aos contextos nos quais se localizam em termos de implantação no lote, volumetria e composição da fachada.</li> </ul> | Edificações que demandam adequação ao ambiente ou que perderam a maior parte dos seus aspectos tipológicos, construtivos e artísticos. São passíveis de ações que visem ao fortalecimento ou à melhoria dos seus vínculos urbanos e paisagísticos com os setores ou ações de substituição, caso não haja interesse em sua manutenção, situação em que deverão ser adotadas as normas aplicáveis às edificações do Grau 4. | Edificações cujas presenças desqualificam, descaracterizam ou impactam negativamente os setores em razão de alterações referentes à implantação no lote, volumetria, materiais construtivos e/ou composição de fachada, dentre outras. São passíveis de demolição e devem ser substituídas por outras que fortaleçam as características tipológicas, morfológicas e paisagísticas dos setores. Incluem-se as edificações em avançado estado de arruinamento. |
